*Art 5: Średniowieczne kościoły Słupska i powiatu słupskiego*  
cz. 2

Opracowanie: Władysław Goliński

***Ustka, kwiecień- grudzień 2019***

## Średniowieczne kościoły powiatu słupskiego

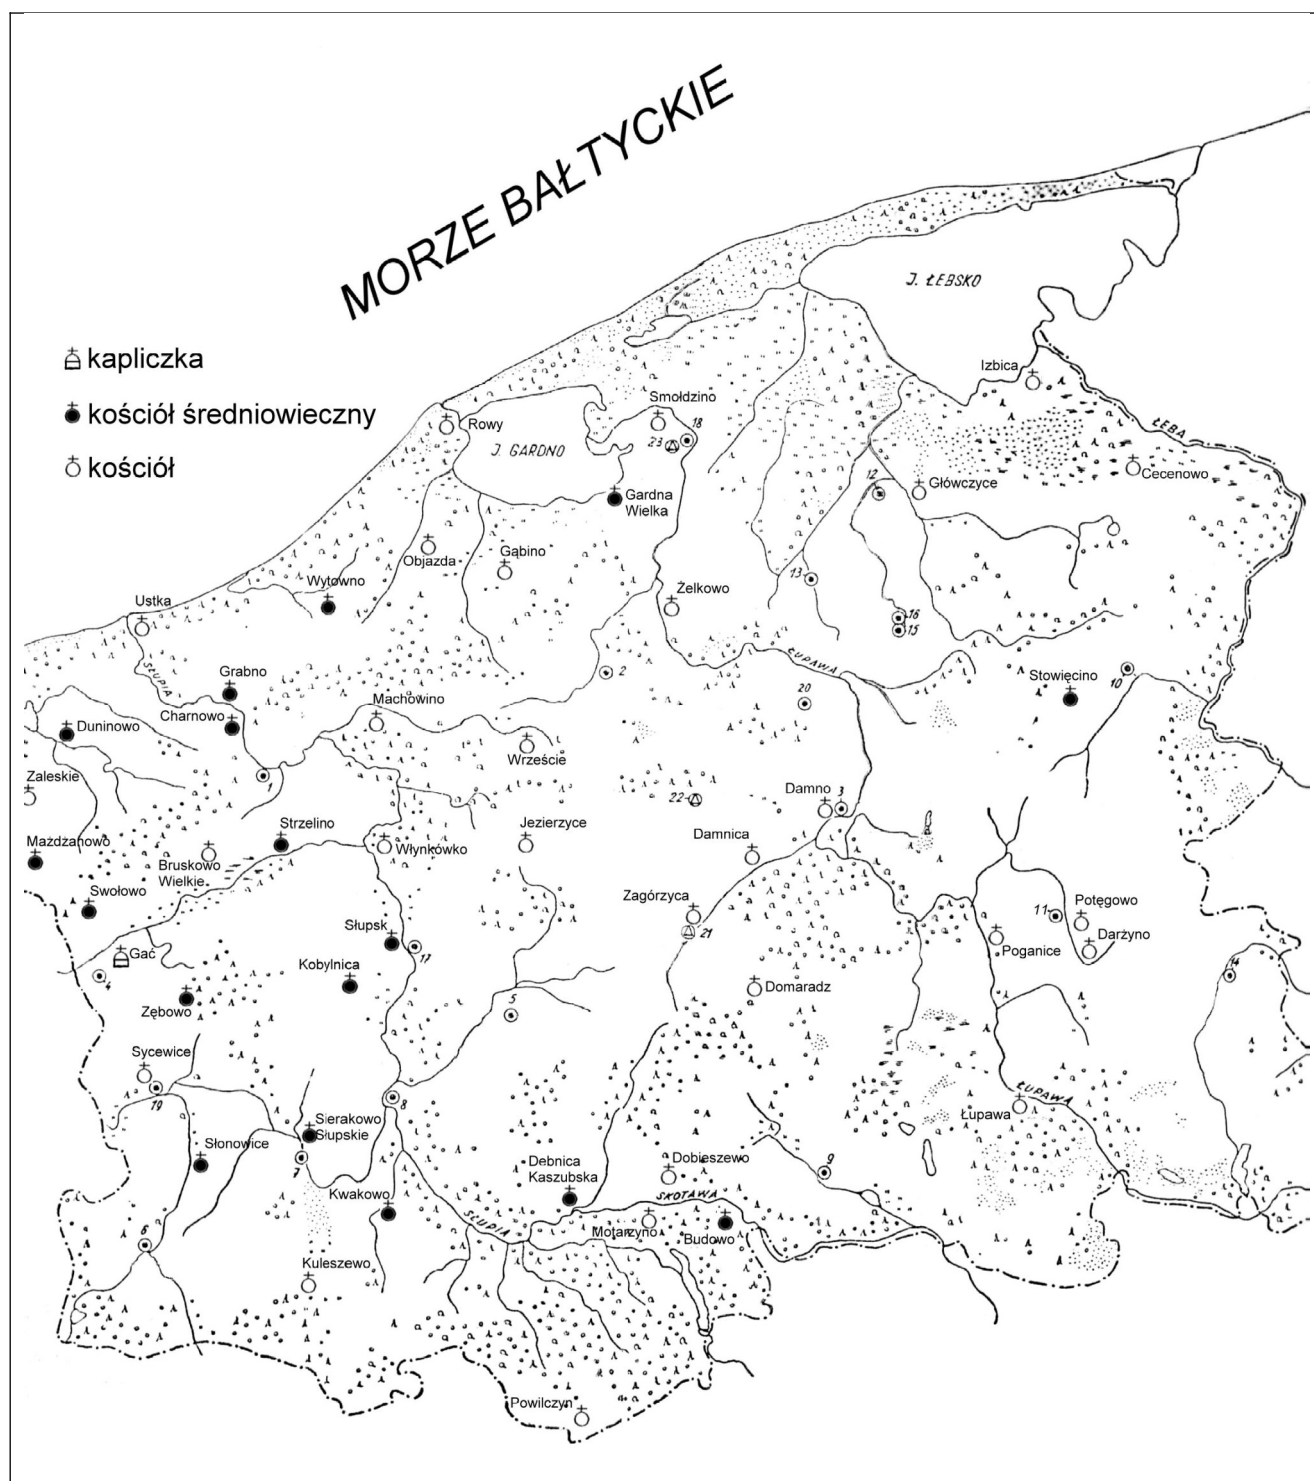
Ryc. 1 Rozmieszczenie kościołów na planie byłego województwa słupskiego.

Mapka nie pokazuje położenia dwóch średniowiecznych kościołów, mianowicie kościołów w Osowie i Barcinie, bo nie obejmuje gminy Kępice- przyłączonej przy ostatnim podziale administracyjnym. Kościoły te występują w części opisowej.
