*Art 5: Średniowieczne kościoły Słupska i powiatu słupskiego*  
cz. 3

Opracowanie: Władysław Goliński

***Ustka, kwiecień- grudzień 2019***

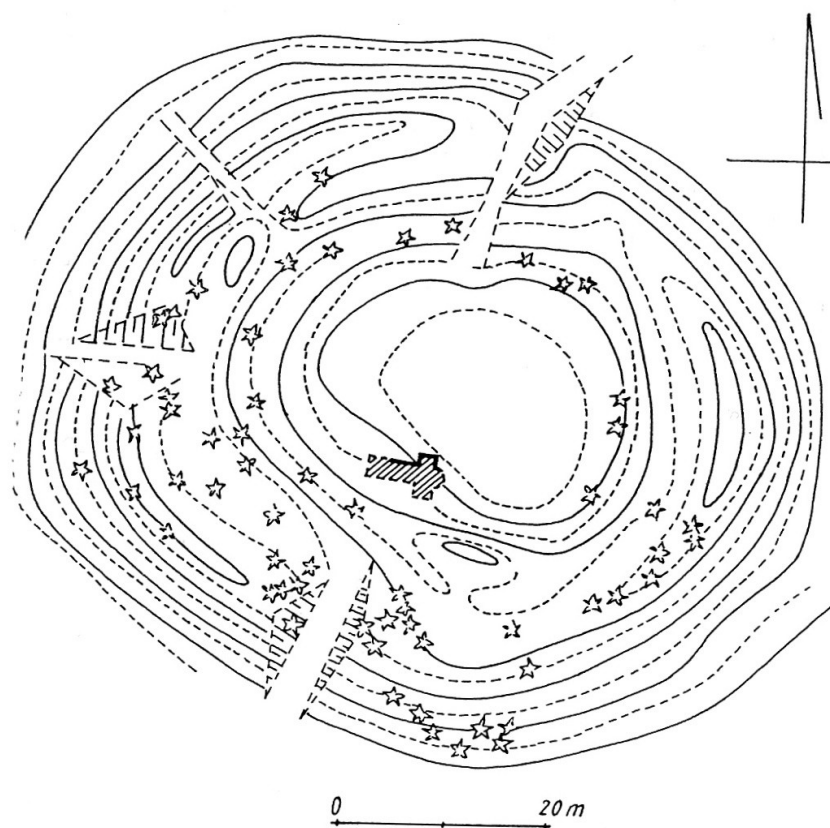
Ryc. 12.18. Smołdzino, woj. pomorskie, stan. 4 (Rowokół). Plan warstwiczny Rowokołu z lokalizacją kaplicy NMP. Rys. R. Kamiński

Ryc. 2. Na wierzchołku Rowokołu. Lokalizacja fragmentów kaplicy NMP<sup>2</sup>. Rys. R. Kamiński

Badania archeologiczne na Rowokole w 1996r. przyniosły pozytywne wyniki. Udało się przebadać kolejną partię cmentarzyska i odkryć fragmenty fundamentowania znanej tylko z opisów kaplicy NMP. Kaplica była wspominana w źródłach już od początku XV w. była celem domysłów na temat jej powstania, formy architektonicznej a nawet wezwania. Część badaczy wątpiła w jej istnienie, sądząc, że została całkowicie rozebrana, łącznie z fundamentami. Nie potwierdziły się te obawy, chociaż zniszczenie tego obiektu jest duże. Trwało ono bowiem prawie od połowy XVI wieku po rok 1821. Materiał budowlany z kaplicy posłużył do budowy domów i kościoła w Smołdzinie.<sup>1</sup>

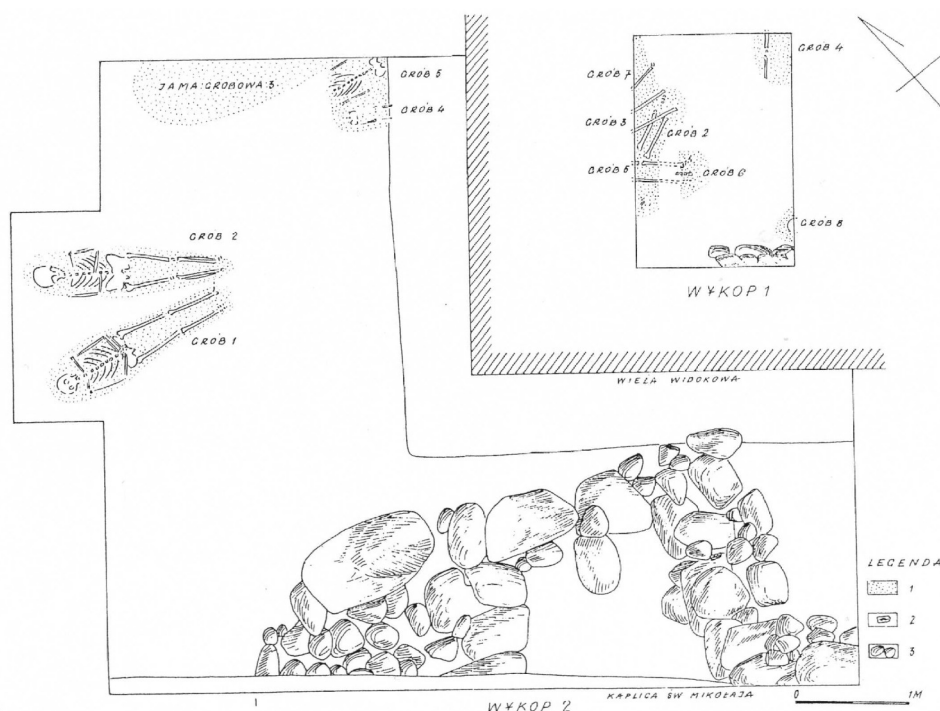
Ryc. 3. Na wierzchołku Rowokołu. Lokalizacja grobów i fragmentów relikwii kaplicy NMP<sup>3</sup>. Rys. R. Kamiński

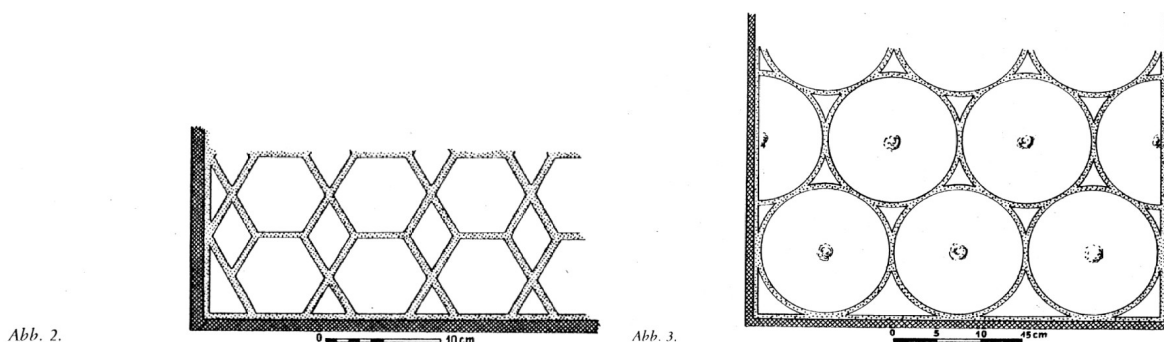
Ryc. 4. Szkło domniemanych północnych okien kaplicy na Rowokole wg T. Malinowski; Zur Geschichte des Revekol (Rowokół), des heiligen Berges in Hinterpommern, B. S., N. F. 1988.

Sanktuarium Maryjne na Rowokole dzięki posadowieniu na wierzchołku wzniesienia było widoczne z morza. Stanowiło więc dzięki niepowtarzającej się sylwetki dzienny znak nawigacyjny, dzięki widocznemu w nocy strumieniowi światła z palących się świec stanowiło nocny znak nawigacyjny.<sup>11</sup> Przy podjętych pracach wykopaliskowych odkryto m.in. fragmenty okien- drobne, potłuczone szkło z tafli oraz fragmenty gomółek (koncentrujących, wzmacniających strumień świetlny z płgających świec) z okien kaplicy na Rowokole. T. Malinowski w swoim sprawozdaniu mówi o tafli szkła przezroczystego pozbawionego farby (zapewne w ścianie od strony morza). Wykonane okna były z tafli posiadających nadlewy i z powstawianymi gomółkami”. Oczywiście od strony południowej, „niepracującej” zapewne było w oknach ciemne szkło.<sup>12</sup>
