Art 5: Średniowieczne kościoły Słupska i powiatu słupskiego
cz. 3

Opracowanie: Władysław Goliński

Ustka, kwiecień- grudzień 2019

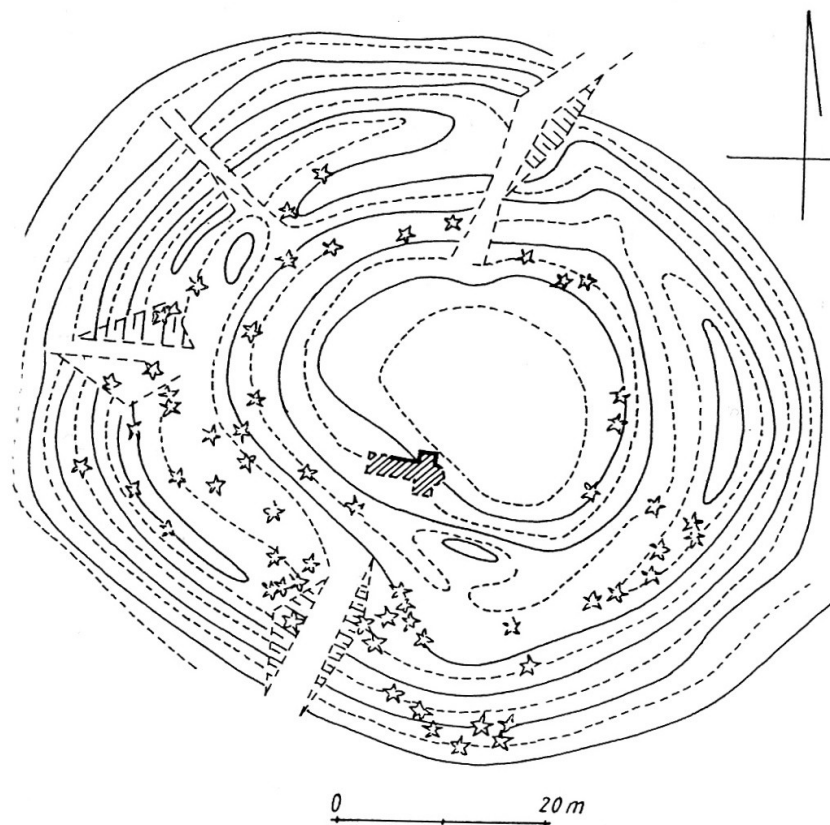
Ryc. 12.18. Smołdzino, woj. pomorskie, stan. 4 (Rowokół). Plan warstwiczny Rowokołu z lokalizacją kaplicy NMP. Rys. R. Kamiński

Ryc. 2. Na wierzchołku Rowokołu. Lokalizacja fragmentów kaplicy NMP². Rys. R. Kamiński

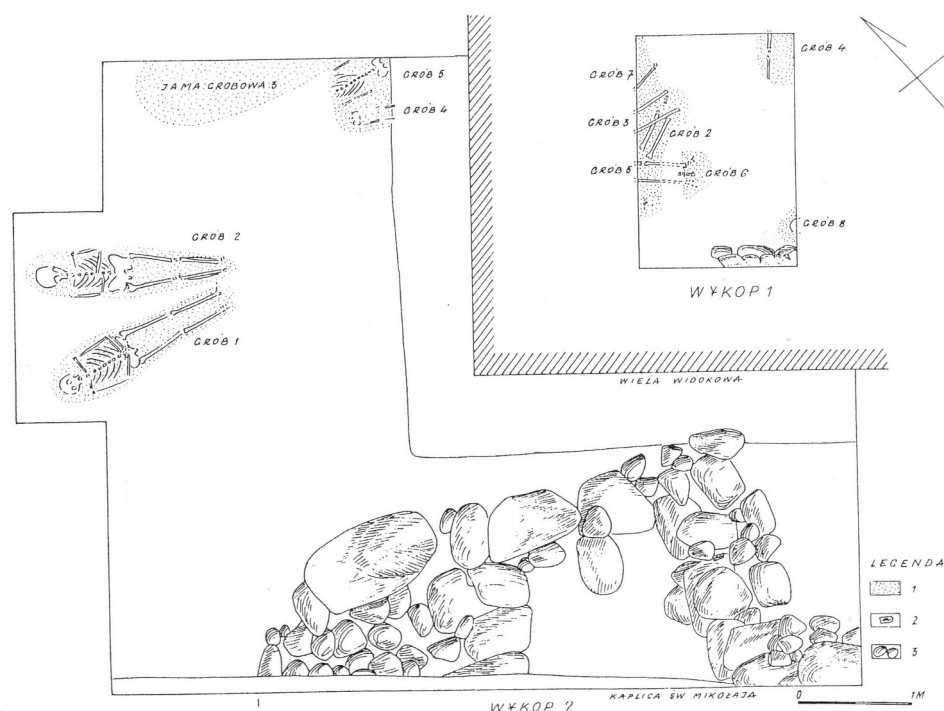
Ryc. 3. Na wierzchołku Rowokołu. Lokalizacja grobów i fragmentów relikwii kaplicy NMP³. Rys. R. Kamiński

Badania archeologiczne na Rowokole w 1996r. przyniosły pozytywne wyniki. Udało się przebadać kolejną partię cmentarzyska i odkryć fragmenty fundamentowania znanej tylko z opisów kaplicy NMP. Kaplica była wspominana w źródłach już od początku XV w. była celem domysłów na temat jej powstania, formy architektonicznej a nawet wezwania. Część badaczy wątpiła w jej istnienie, sądząc, że została całkowicie rozebrana, łącznie z fundamentami. Nie potwierdziły się te obawy, chociaż zniszczenie tego obiektu jest duże. Trwało ono bowiem prawie od połowy XVI wieku po rok 1821. Materiał budowlany z kaplicy posłużył do budowy domów i kościoła w Smołdzinie.¹

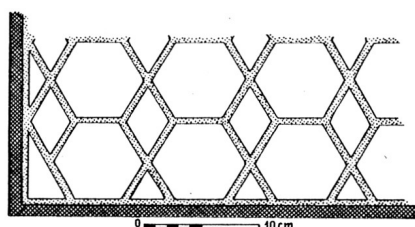
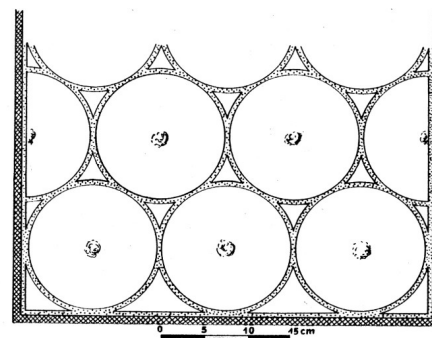
Abb. 2.

Ryc. 4. Szkło domniemanych północnych okien kaplicy na Rowokole wg T. Malinowski; Zur Geschichte des Revekol (Rowokół), des heiligen Berges in Hinterpommern, B. S., N. F. 1988.

Sanktuarium Maryjne na Rowokole dzięki posadowieniu na wierzchołku wzniesienia było widoczne z morza. Stanowiło więc dzięki niepowtarzającej się sylwetki dzienny znak nawigacyjny, dzięki widocznemu w nocy strumieniowi światła z palących się świec stanowiło nocny znak nawigacyjny.¹¹ Przy podjętych pracach wykopaliskowych odkryto m.in. fragmenty okien- drobne, połtuczone szkło z tafli oraz fragmenty gomółek (koncentrujących, wzmacniających strumień świetlny z pełgających świec) z okien kaplicy na Rowokole. T. Malinowski w swoim sprawozdaniu mówi o tafli szkła przezroczystego pozbawionego farby (zapewne w ścianie od strony morza). Wykonane okna były z tafli posiadających nadlewy i z powstawianymi gomółkami”. Oczywiście od strony południowej, „niepracującej” zapewne było w oknach ciemne szkło.¹²
