Heise, Johann., Die Bau u. Kunstdenkmäler der Provinz Westpreussen, t. 2; Kulmerland u. Löbau, Danzig 1889.

Die Bau und Kunstdenkmäler des Kreises Thorn, Danzig 1889, Kulmsee, S. 136.

Tłumaczenie z języka niemieckiego tylko rozdziału Kulmsee. Tłumaczyli: Władysław Goliński,

Kulmsee. (Chełmża.)

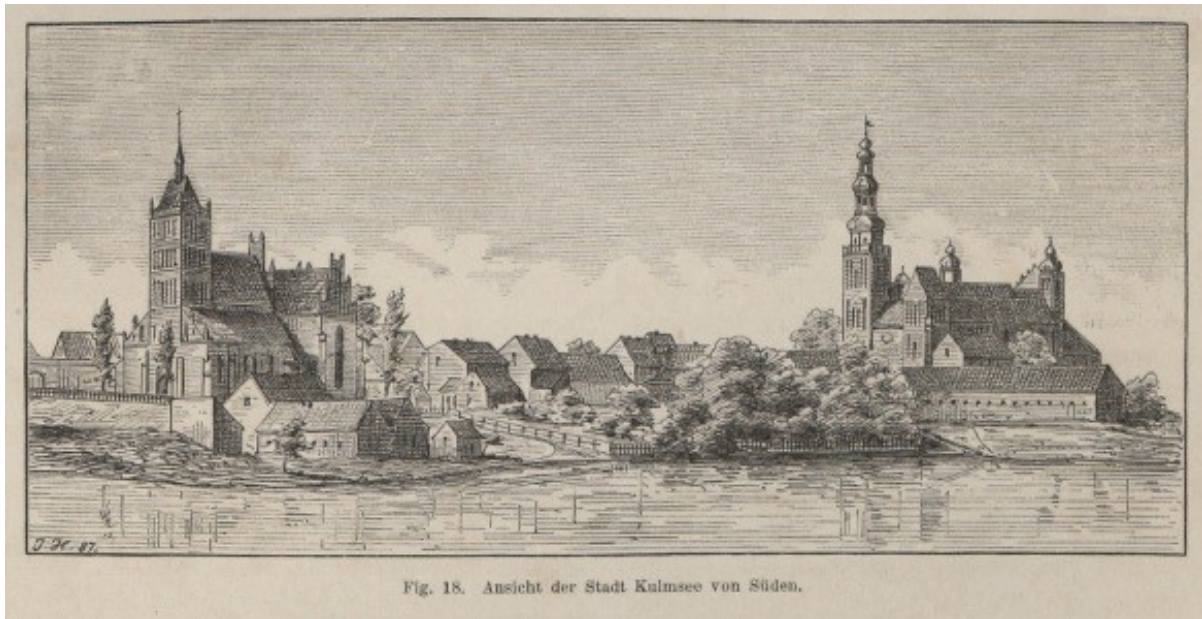
Ryc. 1. Widok na miasto Chełmża od południa.

Die Stadt (Fig. 18) liegt auf einer halbinselartig in den Kulmsee einspringende Bodenerhebung, die im Süden und Osten von diesem gedeckt, nach Norden gesichert durch eine sumpfige Niederung mit einem Fliesse, welches den nordwestlichen kleineren See mit dem grossen Kulmsee verbindet, nur nach Westen einen offenen Zugang bietet und nach Norden vermittelt einer Überbrückung des Fließes und der Niederung. Die Stadt nimmt jedoch nicht den ganzen von den Seen umschlossenen Platz ein, sondern nur den höchsten Punkt der nach allen Seiten sich abdachenden Bodenerhebung sich mit ihrer Südseite eng an den Kulmsee anschliessend, nach Osten blieb die Spitze der in den See einspringenden Landzunge ausserhalb der Befestigung liegen unter dem Schutze der Stadt und diese durch ihre Lage wiederum schützend, so dass nur die Nord- und Westseite eine sorgfältigere Sicherung und Befestigung durch Wall und Graben erforderte. Von dieser ganzen Befestigung sind ausser den Grabenspuren auf der Westseite der evangelischen Kirche und im Osten der ehemaligen Domkirche nur noch einige geringe Mauerreste an der Domkirche und in dem neben derselben gelegenen Hospitale vorhanden, auf der Nordseite ist die ehemalige Befestigungsanlage gänzlich verschwunden.

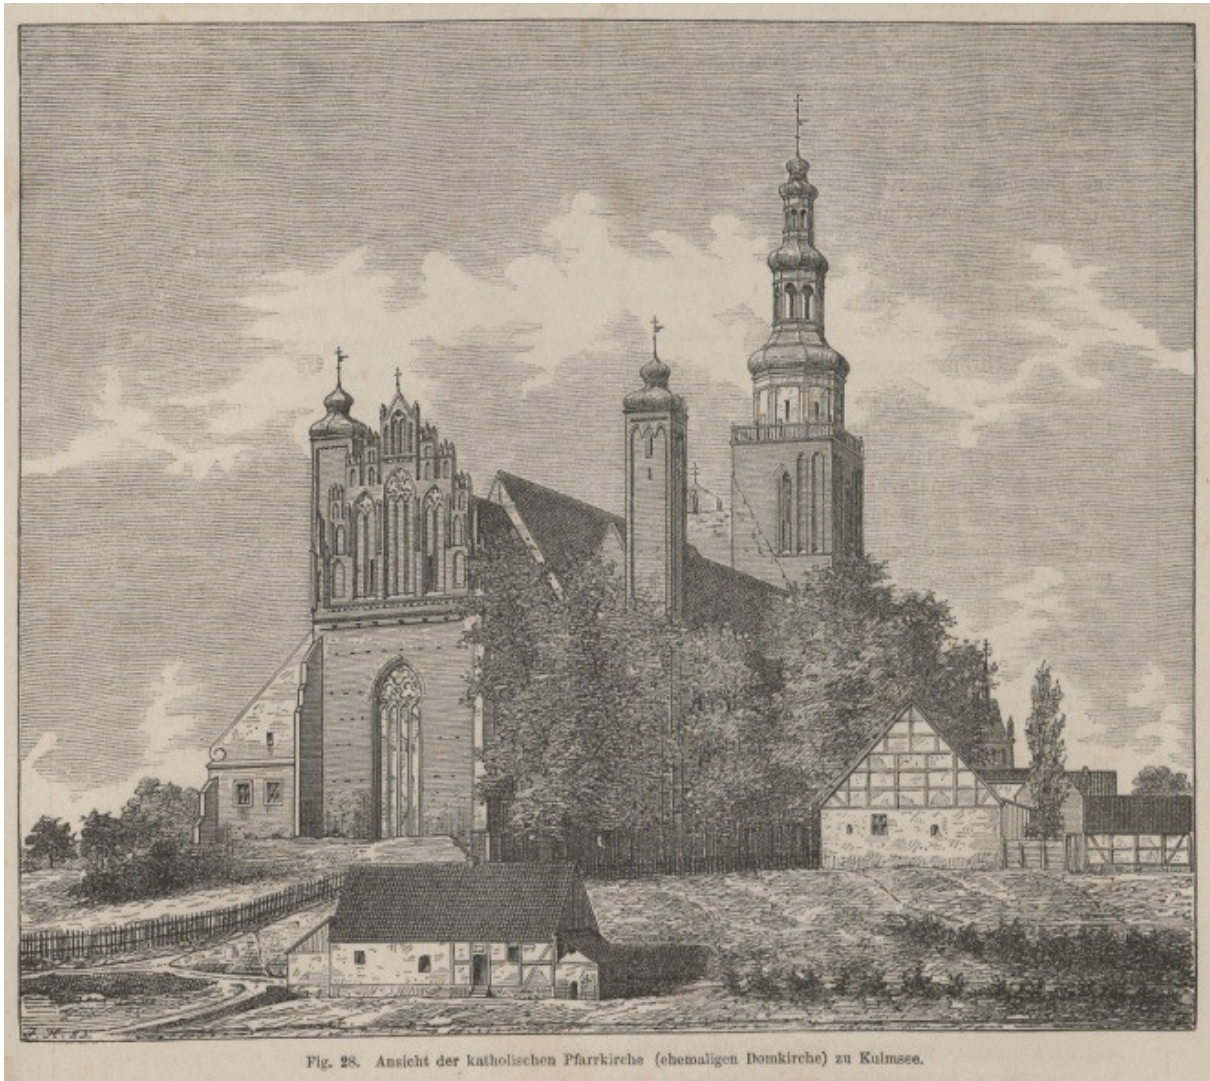
Ryc. 8. Widok katolickiej fary (wcześniej katedry) w Chełmży.

Das Äußere des Gebäudes (Fig. 28) ist sehr zerstört und verstümmelt, doch lassen die erhaltenen Gesimse und Profilierungen noch die Sorgfalt erkennen, mit der einst die Kirche ausgeführt und geschmückt worden ist. Gemeinschaftlich ist sämtlichen Teilen des Gebäudes die **Besetzung** mit zwei-, drei und viermal abgestuften und mit Flachsicht abgedeckten Strebepfeilern, ein Sockel findet sich nur auf der Nord- und Westseite³⁸, die Hauptgesimse sind überall zerstört. Die Fenster des Altarhauses sind niedriger und von etwas anderer Gestalt als die mit dem Stabprofile verzierten Fenster des Querhauses und Schiffes. Über den Fenstern ebenda auf der Ostseite verbunden mit einem kleinen ehemals wohl mit Flachsicht abgedeckten.

Zewnątrzna część budynku (Ryc. 28) jest bardzo zniszczona i okaleczona, ale zachowane gzymsy i profile nadal pokazują staranność, z jaką kościół był kiedyś wykonywany i dekorowany. Wspólne dla wszystkich części budynku jest zajęcie dwu-, trzy- i czterostopniowymi przyporami schodkowymi pokrytymi płaską warstwą, podstawa znajduje się tylko po stronie północnej i zachodniej, główne gzymsy są wszędzie zniszczone. Okna domu prezbiterium są niższe i mają nieco inny kształt niż okna transeptu i nawy, ozdobione profilami barowymi. Nad oknami tamże, po stronie wschodniej połączona z niewielkim dawniej pokrytym równą warstwą.

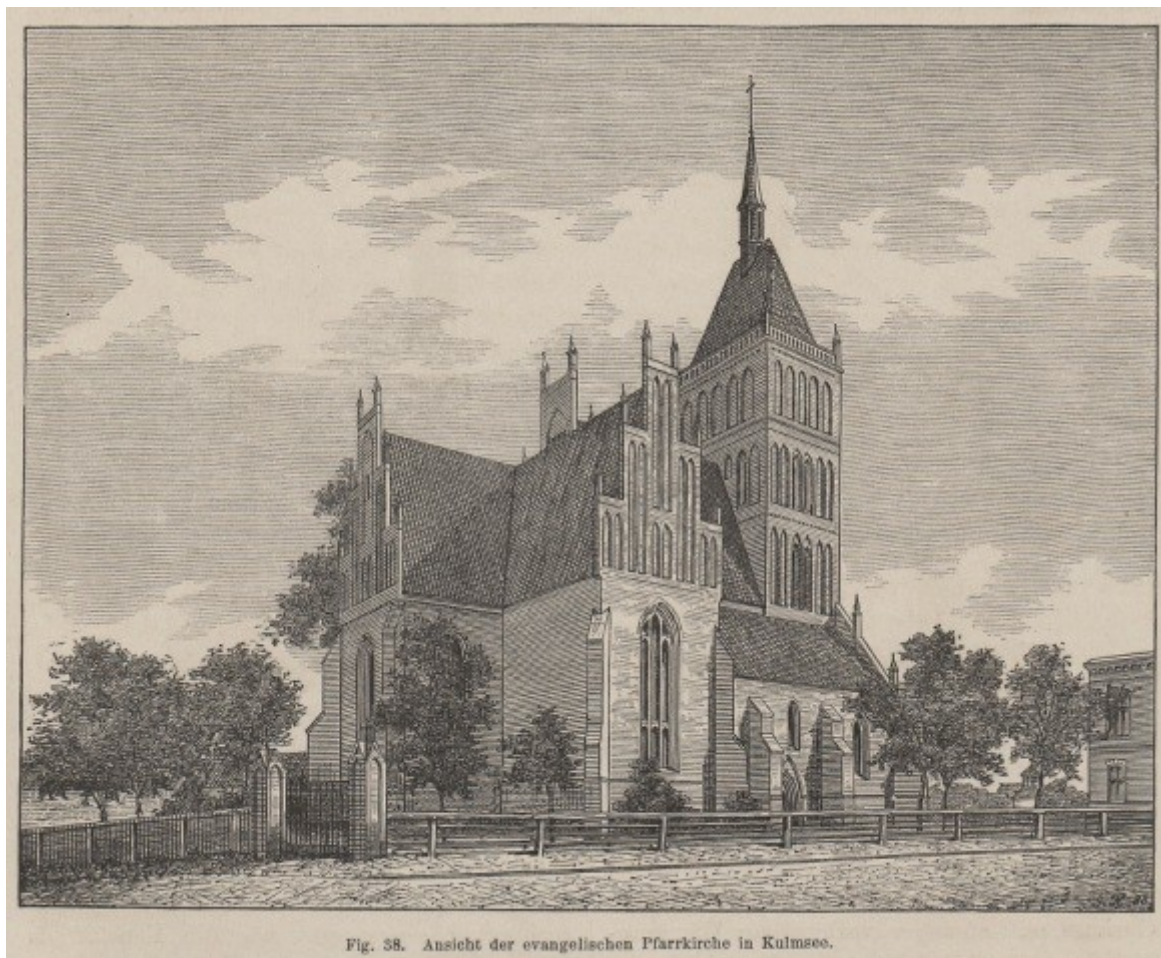
Ryc. 14. Widok na ewangelicki kościół farny w Chełmży.

Das Äußere der Kirche ist höchst einfach ausgebildet (Fig. 38). Dasselbe ist mit kräftig gegliederten Strebepfeilern besetzt und am Langhause und Kreuzflügel mit erneuertem Sockel aus Hohlkehle und Karnies Stein umzogen und mit neuem Hauptgesimse abgeschlossen, am Altarhause fehlen beide, doch hat sich hier unter dem Dachrande und am Ostgiebel in gleicher Höhe noch der letzte Rest des ehemaligen Gesimses, eine doppelte Strömschicht erhalten. Der Hauptschmuck liegt auch hier wiederum in den Giebeln, doch sind dieselben fast ganz neu bis auf das unterste Blendengeschoss des Ostgiebels und den Kern des Zwischengiebels zwischen Altarhaus und Schiff. Dieselben zeigen die Form der Staffelgiebel mit einfachen Unprofilirten Blenden, die Absätze sind mit einem Friesen zwischen vortretenden Schichten abgeschlossen und auf den Ecken mit verzierten Fialen besetzt, welche wie auch die Blendengliederung der Giebel den Zusammenhang mit der kleinen benachbarten Kirche zu Bischöfl. Papau verraten⁷². Ähnlich wie die drei niedrigen Giebel ist auch der durch die Anlage der Kreuzflügel verbaute Zwischengiebel gegliedert.

Zewnētrzna część kościoła jest bardzo prosta (Ryc. 14.). Kościół wyposażany jest silnie wielokrotnymi blendami, a nawa i transept otoczone są odnowioną podstawą zatoczki i kamienia formowanego i zakończone nowym gzymsem głównym, obu brakuje przy prezbiterium, ale tu pod krawędzią dachu i na szczycie wschodnim na tej samej wysokości zachowała się ostatnia pozostałość dawnego gzymesu, jest teraz podwójna warstwa strumienia ozdoby. Główna dekoracja znajduje się tu ponownie w szczytach, ale są one prawie całkowicie nowe, z wyjątkiem najniższej płyciny szczytu wschodniego i rdzenia szczytu pośredniego między prezbiterium a nawą. Ukazują one kształt schodkowych szczytów z prostymi, nieprofilowanymi panelami, pięty zakończone są fryzem między wystającymi warstwami i zdobionymi sterczynami na rogach, które podobnie jak konstrukcja panelowa szczytów pokazują połączenie z małym sąsiednim kościołem w Biechowo. Podobnie jak w przypadku trzech niskich szczytów, szczyt pośredni zbudowany przez układ skrzydeł transeptu jest również ustrukturyzowany.

Die Westfront zeigt in den mit zwei Fialen gekrönten Pultgiebeln der Seitenschiffe über einem geputzten Fries⁷³ drei einfache spitzbogige Blendens, der Turm über dem Portale eine kleine Blende zur Aufstellung einer Figur und in Höhe der seitlichen Pultgiebel drei Blendens, von denen die mittlere breiter und rundbogig geschlossen ist. Die beiden folgenden Geschosse durch einen vertieften Fries von dem unteren Teile getrennt und durch eine einfache Strichschicht von einander geschieden sind gleichmäßig mit dreimal zwei gekuppelten spitzbogigen Blendens gegliedert, von denen die beiden mittleren mit Öffnungen durchbrochen sind; sämtliche Blendens des Turmes sind unverziert. Das letzte Geschoss über einem Priese zwischen vortretenden Schichten ist vollkommen neu und ein Zusatz des Ausbaues, vordem war der Turm mit 4 Giebeln besetzt und

Fasada zachodnia przedstawia trzy proste ostrołukowe blendy w szczytach naw bocznych, zwieńczone dwoma sterczynami, nad tynkowanym fryzem, wieża nad portalami ma mały ekran do ustawienia figury i trzy blendy na poziomie szczytów bocznych, z których środkowy jest szerszy i zamknięty okrągłym łukiem. Dwie kolejne kondygnacje, oddzielone od dolnych partii wpuszczonym fryzem i oddzielone od siebie prostą warstwą ozdoby, są równomiernie podzielone trzykrotnie dwoma sprzężonymi ostrołukowymi blendami, z których dwa środkowe przekute są otworami; wszystkie blendy wieży są niedekorowane. Ostatnia kondygnacja nad szczyptą pomiędzy wystającymi warstwami jest zupełnie nowa i stanowi dodatek do rozbudowy, wcześniej wieżę zajmowały 4 piętra i była nakryta
